PERFIL DE LAS AGUAS DE BAÑO -- PLAYA EL ALTILLO

PERFILES DE LAS AGUAS DE BAÑO

GRAN CANARIA

MARZO 2022

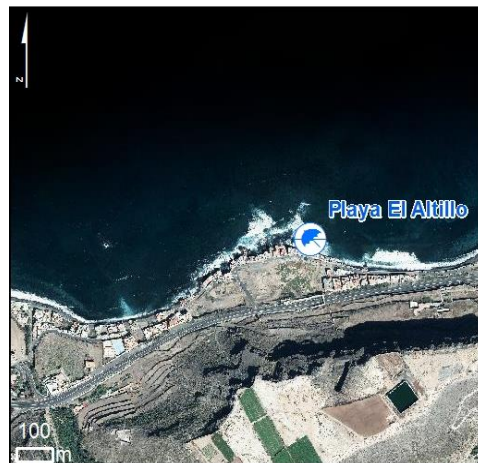
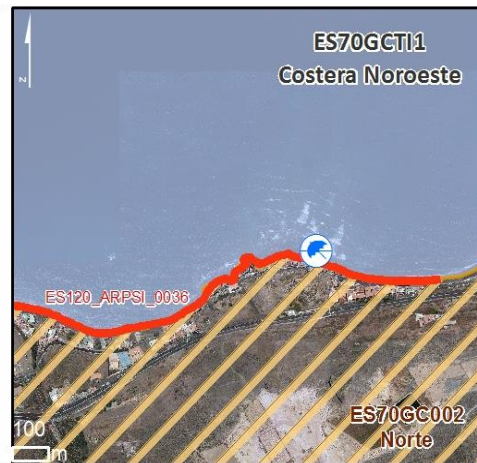
Zonas de Baño Masas de Agua Subterránea
Masas de Agua Superficial Natural
ARPSIs 2ºCiclo

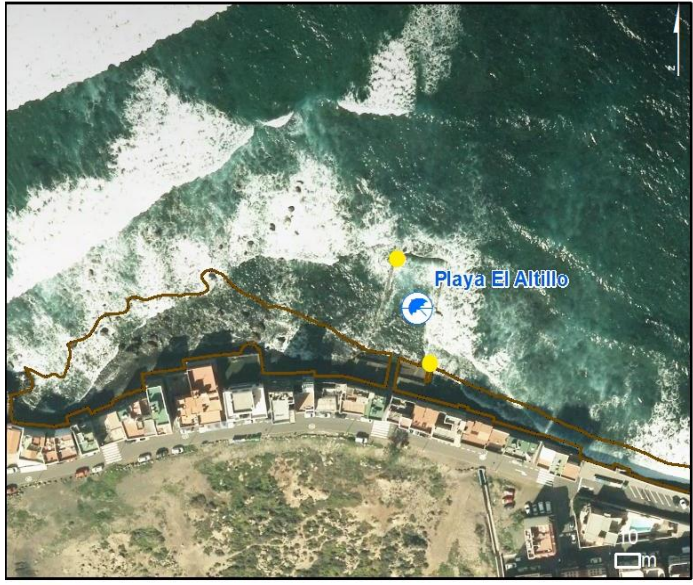
— Superficie útil
● Puntos de inicio - fin zona de baño

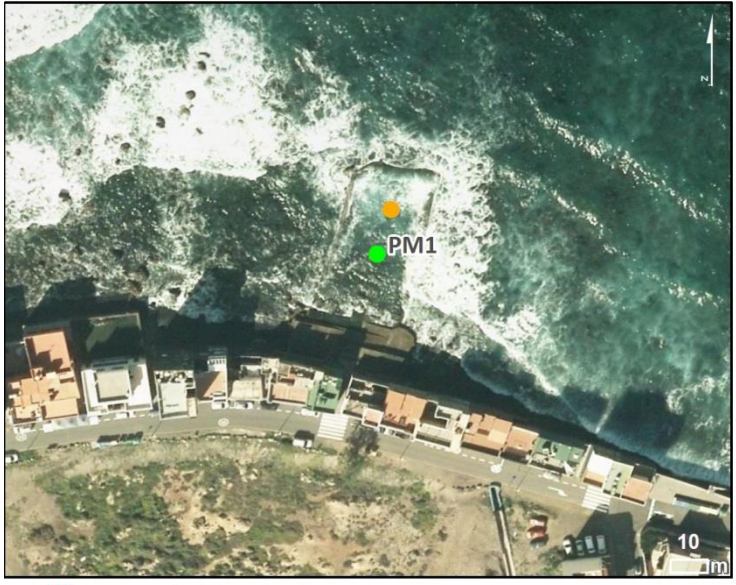
● Puntos de Muestreo
● Puntos de Control Ambiental

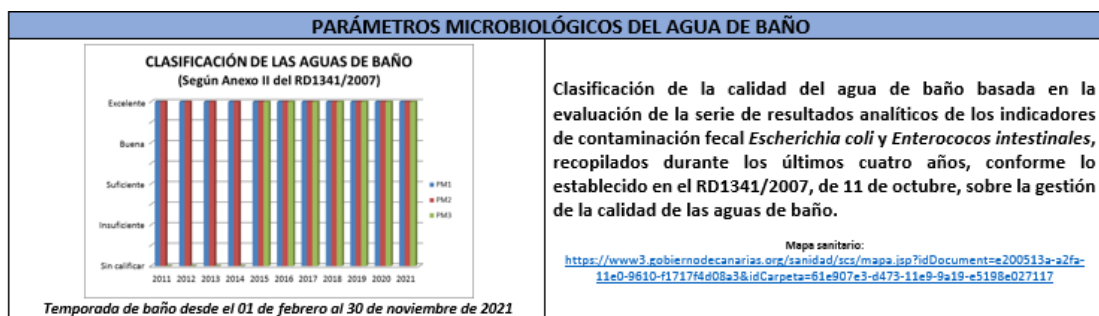
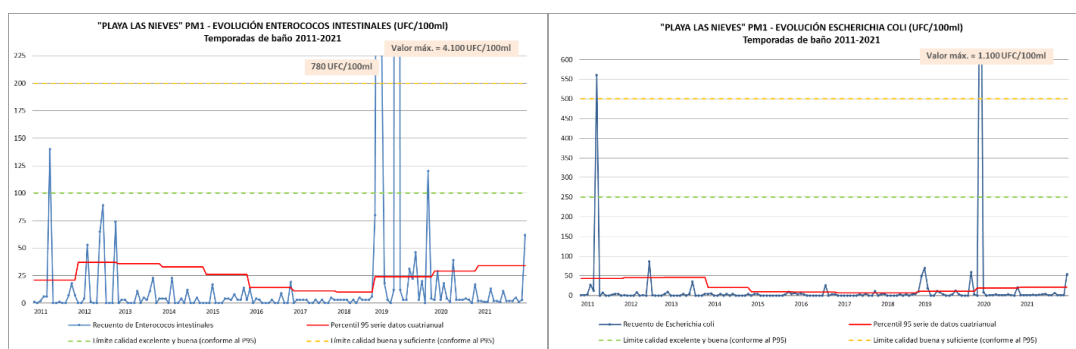
Figura 4. Información sobre la evolución de los parámetros microbiológicos (*Escherichia Coli* y *Enterococos Intestinales*) y la clasificación del agua de baño.

La información mostrada en el perfil ambiental es de tipo sanitario de las aguas de baño con base a la evaluación de las mediciones realizadas en los puntos de muestreo (control sanitario - NÁYADE), aportando las gráficas de evolución de las mediciones de los indicadores de contaminación fecal *Escherichia Coli* y *Enterococos Intestinales* en cada punto de muestreo de

la zona de baño, así como la *clasificación de las aguas de baño* (Excelente, Buena, Suficiente, Insuficiente o Sin Calificar).

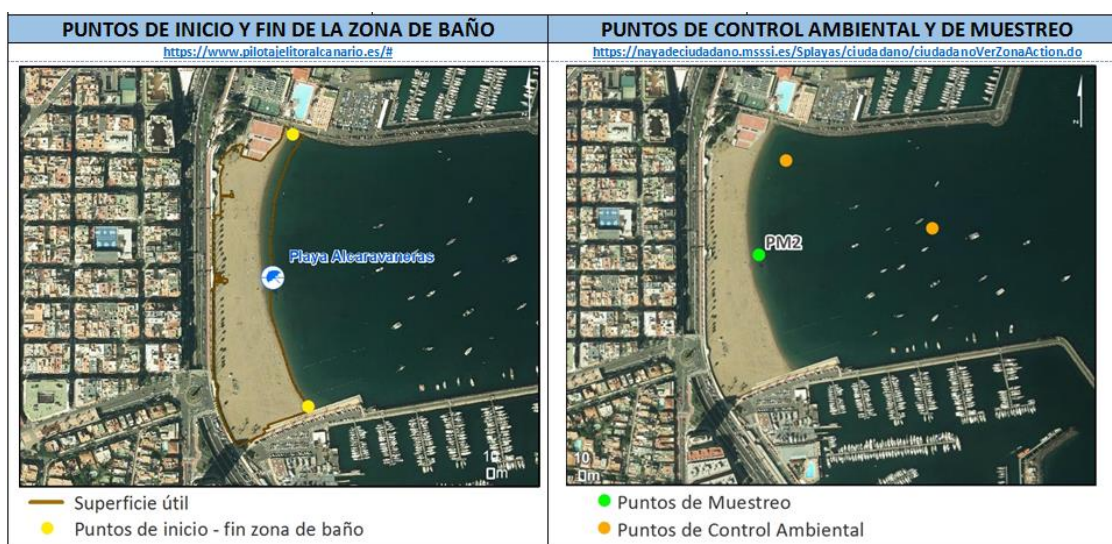
Figura 7. Límites de la zona de baño y puntos de control ambiental y de muestreo.

Los límites de la zona de baño se han indicado mediante los *puntos de inicio y fin* de la misma. Como no se dispone de la superficie de la zona de baño, se ha representado la *superficie útil* de la playa facilitada por GRAFCAN.

Por otro lado, se muestran los puntos de muestreo activos (últimos reportados por NÁYADE) de la zona de baño, así como los puntos de control ambiental propuestos a partir de los posibles focos de contaminación observados en la zona.

Se ha de considerar que, mientras que los puntos de control sanitario son fijos, los puntos de control ambiental podrían variar tanto en localización, como en número, debido a que su propósito es identificar el origen de la posible contaminación.
